## FICHA DE INVENTÁRIO

CASTELO DE S. JORGE | PATRIMÓNIO INTEGRADO

<b>DENOMINAÇÃO</b>	<b>Fonte</b>
<b>Identificação</b>	<b>CSJ CL PI FO 016</b>
<b>Número de Inventário</b>	---
<b>Supercategoria</b>	<b>Artes Plásticas – Artes Decorativas</b>
<b>Categoria</b>	<b>Escultura</b>
<b>Localização</b>	<b>Castelo de S. Jorge, Edifício Paço Real II   Interior do Alçado Norte</b>

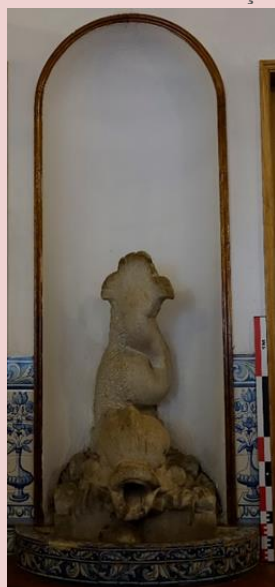
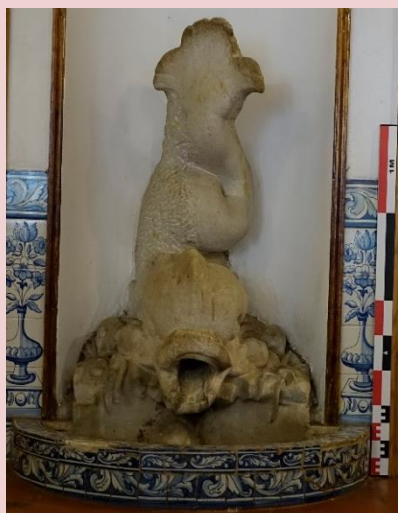
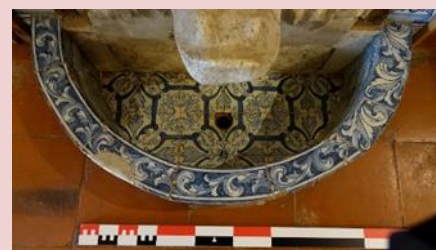
Imagem (s/escala) da Fonte CSJ CL PI FO 016

- O elemento pétreo encontra-se em bom estado de conservação, com acumulação visível de poeiras e com manchas de oxidação na superfície.
- Na face esquerda da escultura foram identificadas marcas de picagem na superfície, que devido à sua localização e forma, parece tratar-se de tentativa de regularização da superfície após anulação de algum elemento que possa ter sido considerado dissonante.
- Os azulejos que forram a bacia estão em mau estado de conservação, com várias formas de degradação, nomeadamente lacunas, fracturas e destacamento do vidrado, Uma das lacunas sofreu uma intervenção, cujo material presentemente também já se encontra degradado.
