FICHA DE INVENTÁRIO

CASTELO DE S. JORGE | PATRIMÓNIO INTEGRADO

DENOMINAÇÃO	Painel de Azulejos
Identificação	CSJ CL PI AZ 010
Número de Inventário	---
Supercategoria	Artes Plásticas – Artes Decorativas
Categoria	Cerâmica
Subcategoria	Cerâmica de revestimento
Localização	Castelo de S. Jorge, Edifício Paço Real II Interior do Alçado Poente

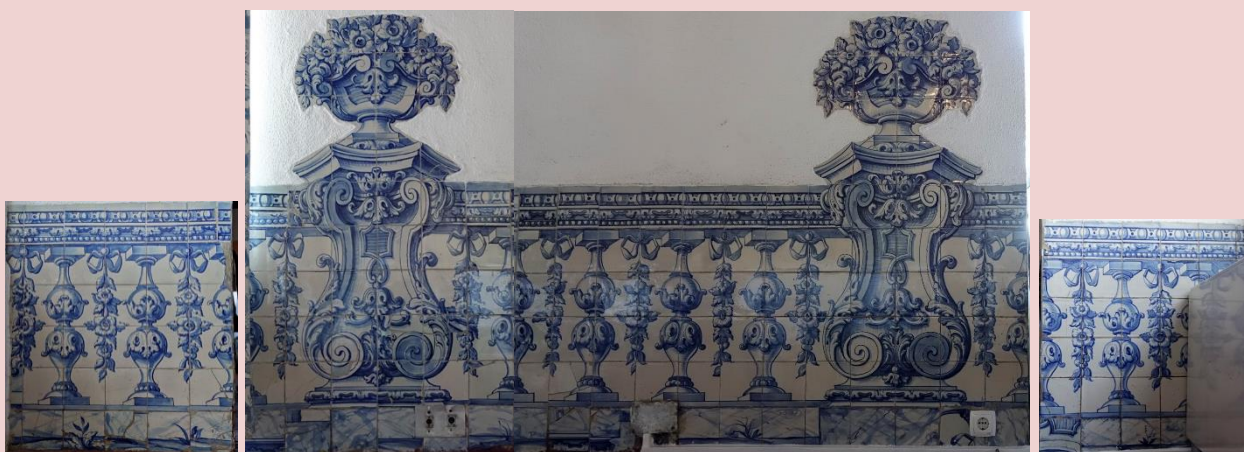
O painel está inserido no Alçado Poente nº13 (PO13), nº14 (PO14), Nº15 (PO15) e é constituído por 204 azulejos em azul e branco. O painel é composto por balaústre e jarra com motivos florais e vegetais estilizados, enquadrados por cercadura de elementos vegetais.

- No geral razoável estado de conservação estrutural, pequenas fissuras e lacunas junto às extremidades e centro do alçado poente nº14 (PO14)
- Algumas juntas abertas, com maior incidência junto às extremidades do painel;
- Reboco de assentamento em razoável estado de conservação, pequeno abaulamento visível no alçado poente nº14 (PO14)
- Número de Azulejos:
 - Abaulamento: 6
 - Lacunas volumétricas:16
 - Fracturas: 12
 - Fracturas/Lacunas volumétricas: 16

Imagem (s/escala) do Painel de Azulejos CSJ CL PI AZ 010
