FICHA DE INVENTÁRIO

CASTELO DE S. JORGE | PATRIMÓNIO INTEGRADO

| DENOMINAÇÃO | Lareira |
| Identificação | CSJ CL PI 00122 |

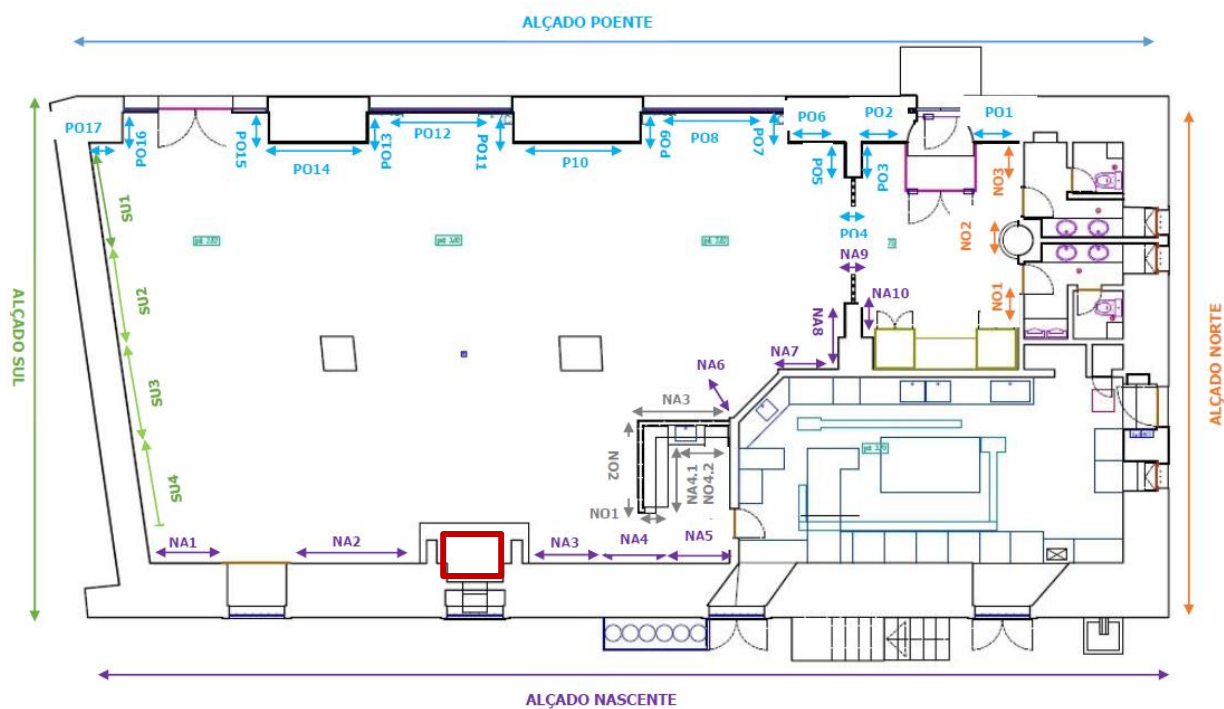
Planta interior do edifício Paço Real (s/escala) - localização da **lareira** no Alçado Nascente

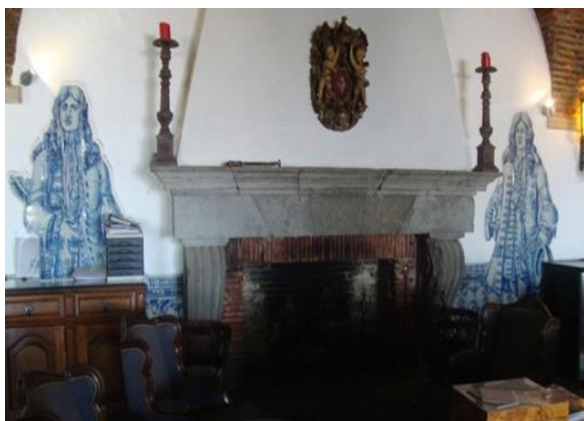
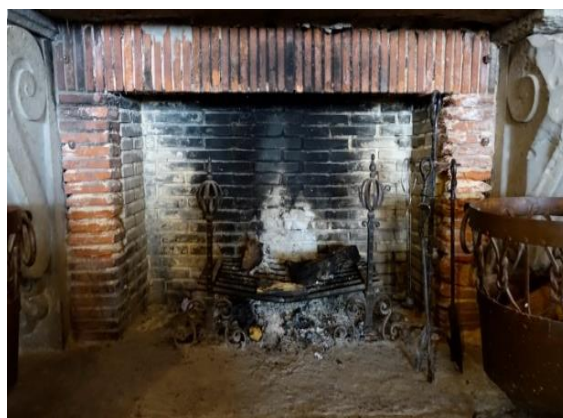
Imagem (s/escala) da Lareira CSJ CL PI LAR 0122

A lareira existente na parede Nascente da sala é composta por uma estrutura de pedra, formando uma moldura à caixa de tijolo onde se centra a zona de fogo.

Embora funcione e esteja em utilização, é uma lareira falsa, não existindo qualquer chaminé no exterior do edifício, mas sim um sistema de extracção por ar forçado com ventoinha, instalado num dos vãos janela do alçado exterior Nascente.

- A lareira estruturalmente encontra-se em bom estado de conservação;
- Em 2019 a lareira foi alvo de uma intervenção realizada pelo concessionário, onde foram colocados novos elementos cerâmicos (tijolos).
