FICHA DE INVENTÁRIO

CASTELO DE S. JORGE | PATRIMÓNIO MÓVEL

**DENOMINAÇÃO** Estátua de leão / Conjunto de 3

**IDENTIFICAÇÃO** CSJ CL PM ES 025

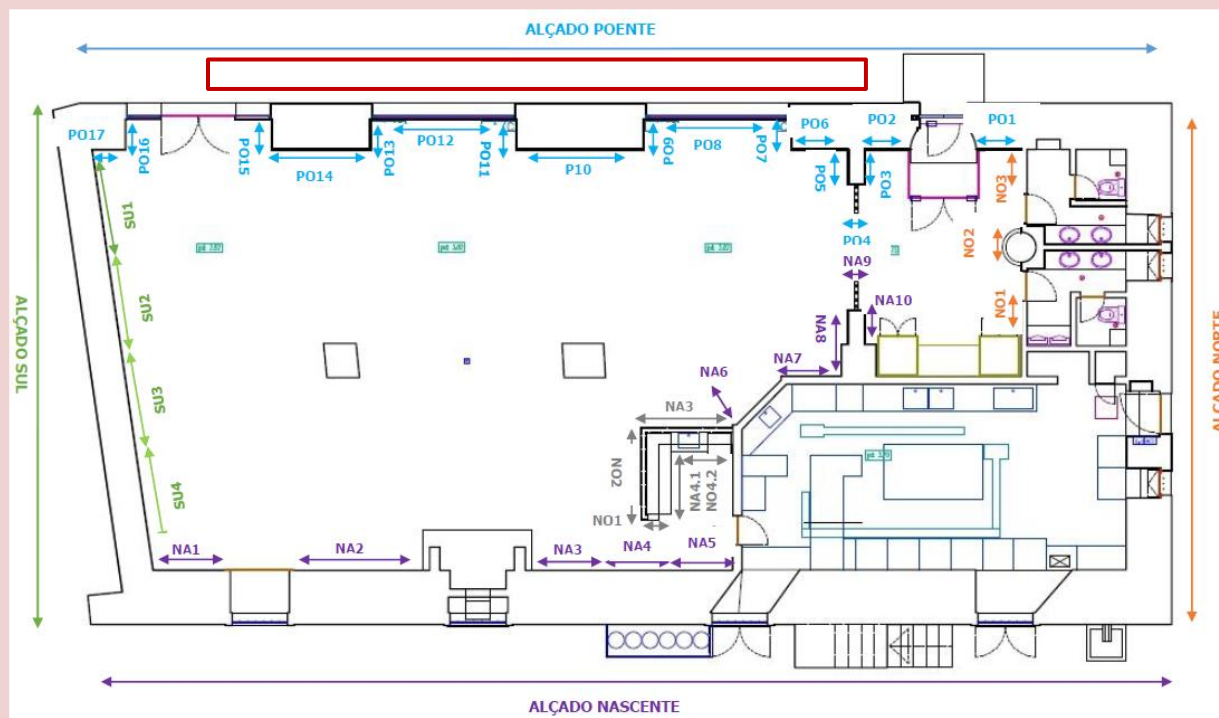
Planta interior do edifício Paço Real II (s/escala) – localização das **estátuas** no exterior, junto ao alçado poente do Edifício Paço II. (Localização do património móvel aferida a 31/07/2017)

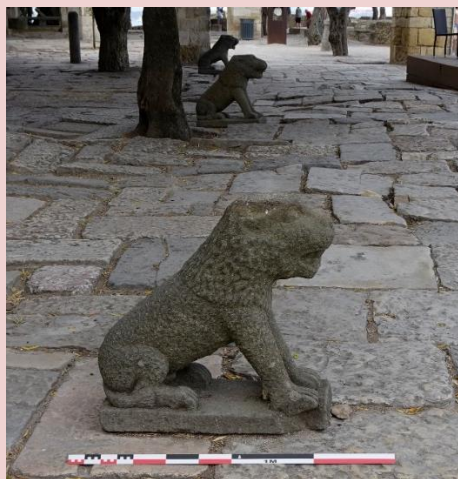
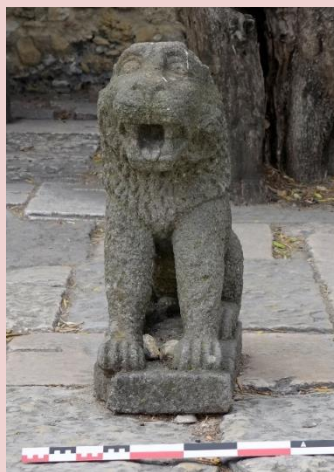
Imagem (s/escala) da estátuas CSJ CL PM ES 025

As esculturas encontram-se no exterior, junto da frente do alçado poente, do Edifício Paço Real II. O conjunto de três esculturas em pedra representam um leão de corpo inteiro, sentado sobre as patas traseiras. A escultura assenta em uma base rectangular, igualmente em pedra. Nas três esculturas é possível ler na base de pedra rectangular as seguintes iniciais: [ Q (?) ] M N

- Estruturalmente em razoável estado de conservação, com algumas fissuras pontuais.
- A base encontra-se danificada, duas lacunas, nas extremidades frontais em duas das estátuas;
- A superfície tem diversas sujidades, poeiras e dejetos de aves, bem como presença de colonização biológica.
