## FICHA DE INVENTÁRIO

CASTELO DE S. JORGE | PATRIMÓNIO INTEGRADO

DENOMINAÇÃO	Painel de Azulejos
Identificação	CSJ CL PI AZ 012
Número de Inventário	---
Supercategoria	Artes Plásticas – Artes Decorativas
Categoria	Cerâmica
Subcategoria	Cerâmica de revestimento
Localização	Castelo de S. Jorge, Edifício Paço Real II   Interior do Alçado Nascente

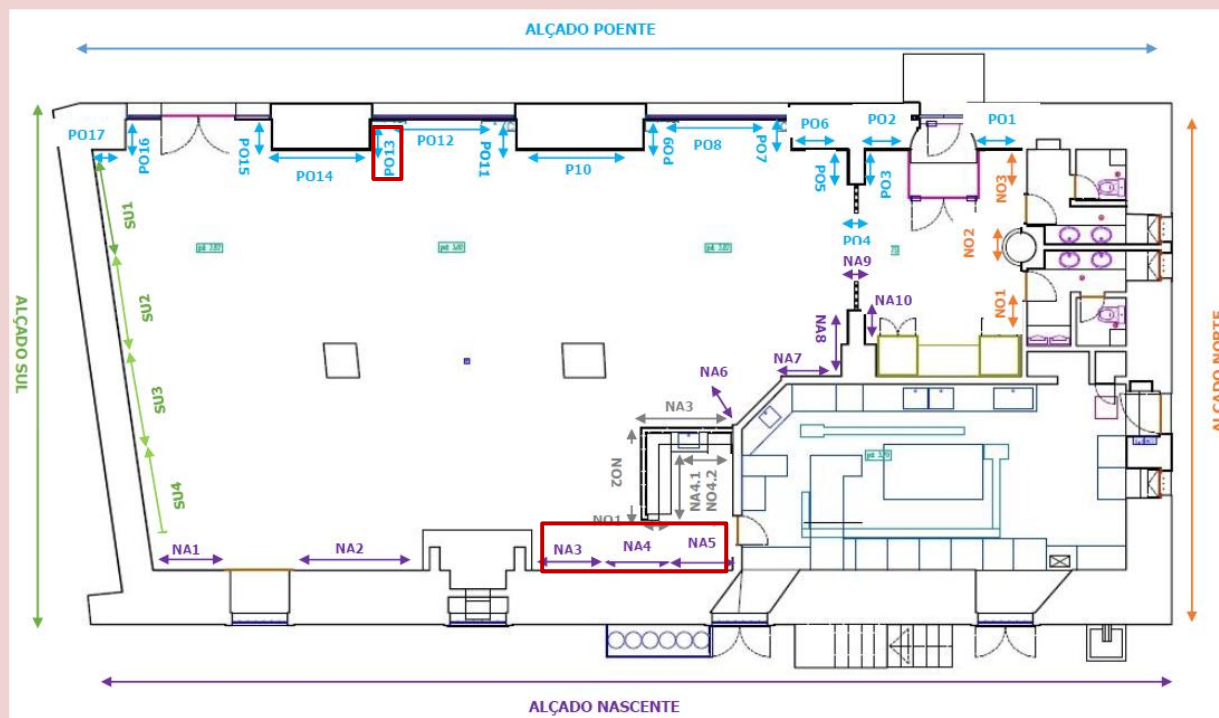
Planta interior do edifício Paço Real II (s/escala) - localização do painel: **NA3 NA4 NA5**

O painel está inserido no Alçado Nascente nº3 (NA3), nº4 (NA4), Nº5 (NA5) e é constituído por 100 azulejos em azul e branco. O painel é composto por figura de convite masculina e balaústre com jarras com motivos florais e vegetais estilizados, enquadrados por cercadura de elementos vegetais.

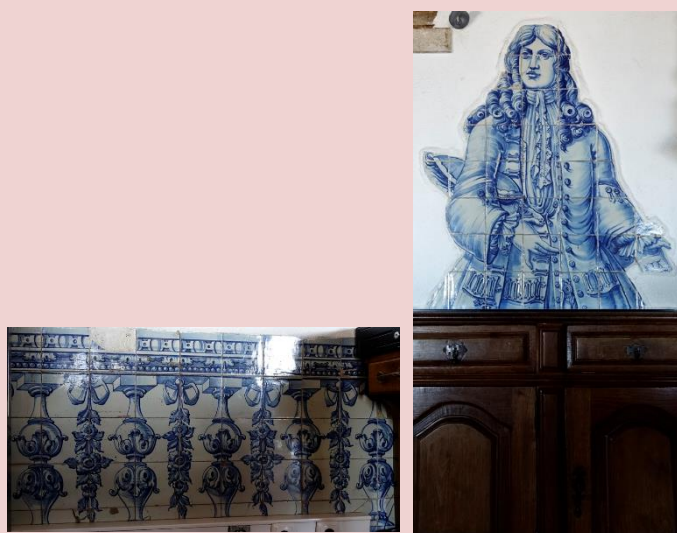
Imagem (s/escala) do Painel de Azulejos CSJ CL PI AZ 012

- No geral razoável estado de conservação estrutural, pequenas fissuras e lacunas médias com maior incidência no alçado nascente nº4 (NA4).
- Algumas juntas abertas, com maior incidência junto às extremidades e no centro do painel no alçado nascente nº3 (NA3) e nº4 (NA4)
- Reboco de assentamento em razoável estado de conservação, abaulamento acentuado no alçado nascente nº3 (NA3) e nº4 (NA4)
- Número de Azulejos:
  - Abaulamento: 44
  - Lacunas volumétricas 16
  - Fracturas: 15
  - Fracturas/Lacunas volumétricas: 8
