FICHA DE INVENTÁRIO

CASTELO DE S. JORGE | PATRIMÓNIO INTEGRADO

DENOMINAÇÃO	Painel de Azulejos
Identificação	CSJ CL PI AZ 014
Número de Inventário	---
Supercategoria	Artes Plásticas – Artes Decorativas
Categoria	Cerâmica
Subcategoria	Cerâmica de revestimento
Localização	Castelo de S. Jorge, Edifício Paço Real II Interior do Alçado Nascente

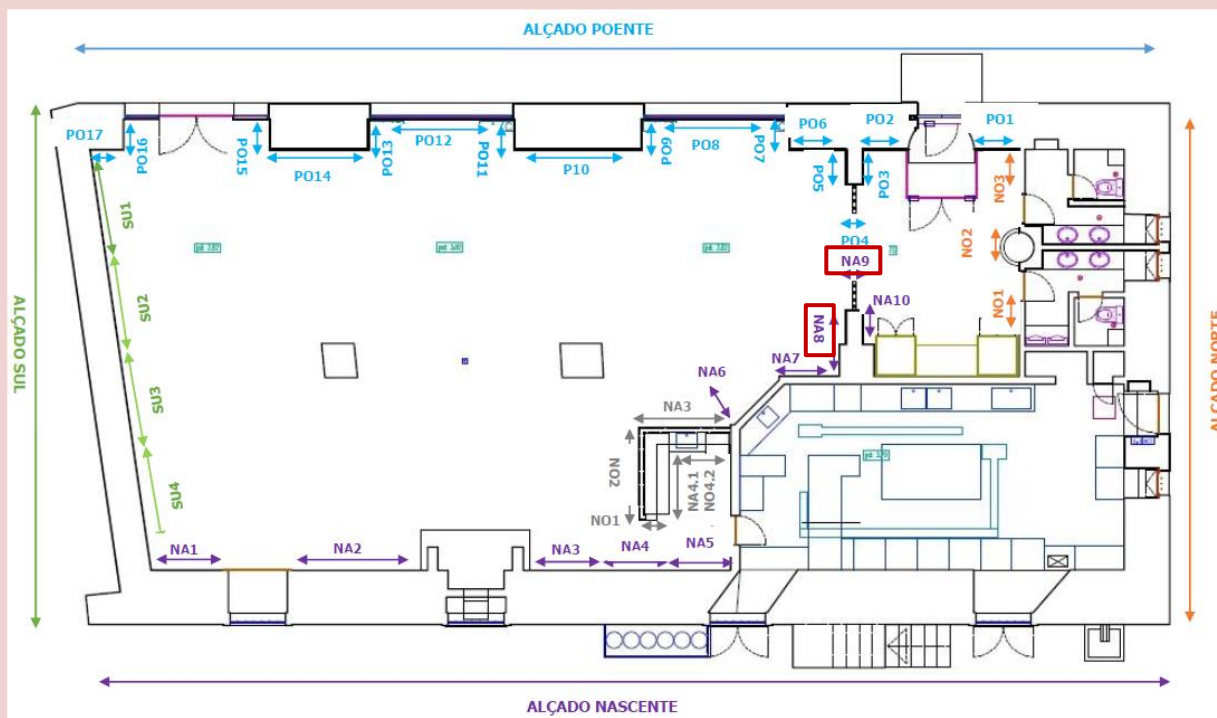
O painel está inserido no Alçado Nascente n°8 (NA8) e n°9 (NA9) e é constituído por 70 azulejos em azul e branco.

Planta interior do edifício Paço Real II (s/escala) - localização do painel: **NA8** e **NA9**

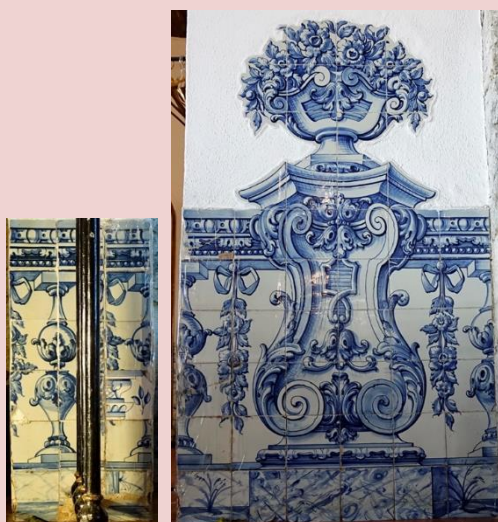
O painel é composto por balaústre e jarra com motivos florais e vegetais estilizados, enquadrados por cercadura de elementos vegetais.

- No geral razoável estado de conservação estrutural, pequenas fissuras e lacunas de dimensão média em maior número no alçado norte n°9 (NA9)
- Algumas juntas abertas, com maior incidência junto às extremidades e centro do painel no alçado norte n°8 (NA8);
- Reboco de assentamento em razoável estado de conservação, abaulamento muito acentuado no alçado norte°9 (NA9) devido à fixação de elemento metálico decorativo.
- Número de Azulejos:
 - Abaulamento: 23
 - Lacunas volumétricas: 4
 - Fracturas: 3
 - Fracturas/Lacunas volumétricas: 8

Imagem (s/escala) do Painel de Azulejos CSJ CL PI AZ 014
