FICHA DE INVENTÁRIO

CASTELO DE S. JORGE | PATRIMÓNIO INTEGRADO

DENOMINAÇÃO	Painel Cerâmico
Identificação	CSJ CL PI AZ 015
Número de Inventário	---
Supercategoria	Artes Plásticas – Artes Decorativas
Categoria	Cerâmica
Subcategoria	Cerâmica de revestimento
Localização	Castelo de S. Jorge, Edifício Paço Real II Interior do Alçado Nascente

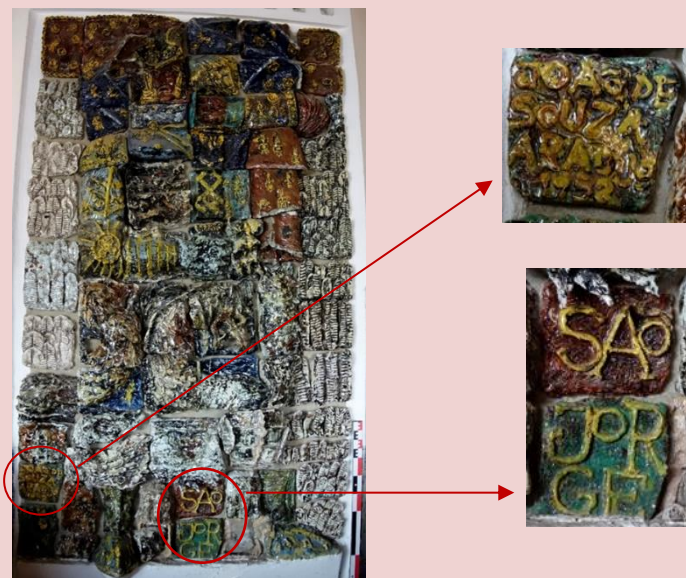
Imagem (s/escala) do Painel Cerâmico CSJ CL PIAZ 015

O painel cerâmico situa-se no alçado nascente e é composto por 74 elementos cerâmicos de formato quadrangular e rectangular em relevo, com dimensões variadas. O painel é policromático, e as cores predominantes são o vermelho, o azul, castanho, escuro, amarelo e branco.

O painel representa a lenda do cavaleiro São Jorge em batalha com o dragão, o cavaleiro veste uma armadura com elmo e uma espada empunhada em combate contra o dragão representado em tons brancos.

Na base do painel, ao centro, lê-se a inscrição: “São Jorge” e no canto inferior esquerdo o nome do autor e a data “João de Sousa Araújo, 1952”.

- O painel cerâmico apresenta acumulação de poeiras e sujidade nas superfícies horizontais e concavidades;
- No geral bom estado de conservação estrutural, pequenas fissuras e lacunas com maior incidência na área junto à base e um elemento cerâmico solto a necessitar de recolocação. Apresenta uma lacuna de um elemento cerâmico na base do painel, junto à inscrição “São Jorge”
- Reboco de assentamento em razoável estado de conservação, com sujidade acumulada;
