FICHA DE INVENTÁRIO

CASTELO DE S. JORGE | PATRIMÓNIO INTEGRADO

DENOMINAÇÃO	Fonte
Identificação	CSJ CL PI FO 017
Número de Inventário	---
Supercategoria	Artes Plásticas – Artes Decorativas
Categoria	Escultura
Localização	Castelo de S. Jorge, Edifício Paço Real II Exterior do Alçado Nascente

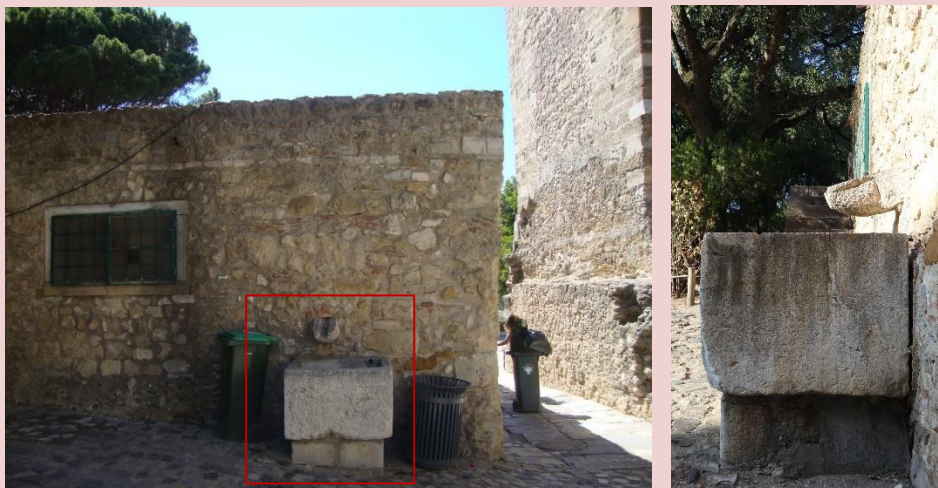
Imagens (s/escala) da Fonte CSJ CL PI FO 017

Fonte com bacia em forma de tanque quadrangular e por uma bica em pedra. A fonte localiza-se no alçado exterior nascente, inserida na parede de alvenaria exterior. A fonte não se encontra em funcionamento.

- A bacia e bica da fonte encontram-se em razoável estado de conservação com vestígios de colonização biológica.
- A fonte encontra-se desligada da parede, devido á incompatibilidade de materiais e ao facto do reboco cimentício estar em um avançado estado de degradação.
