FICHA DE INVENTÁRIO

CASTELO DE S. JORGE | PATRIMÓNIO INTEGRADO

DENOMINAÇÃO Fonte

NÚMERO DE INVENTÁRIO CSJ00123

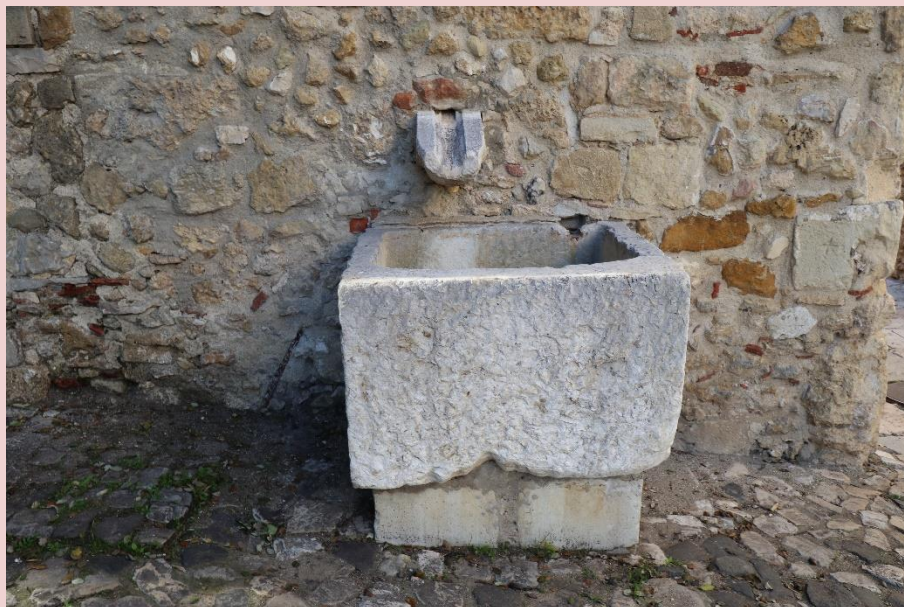
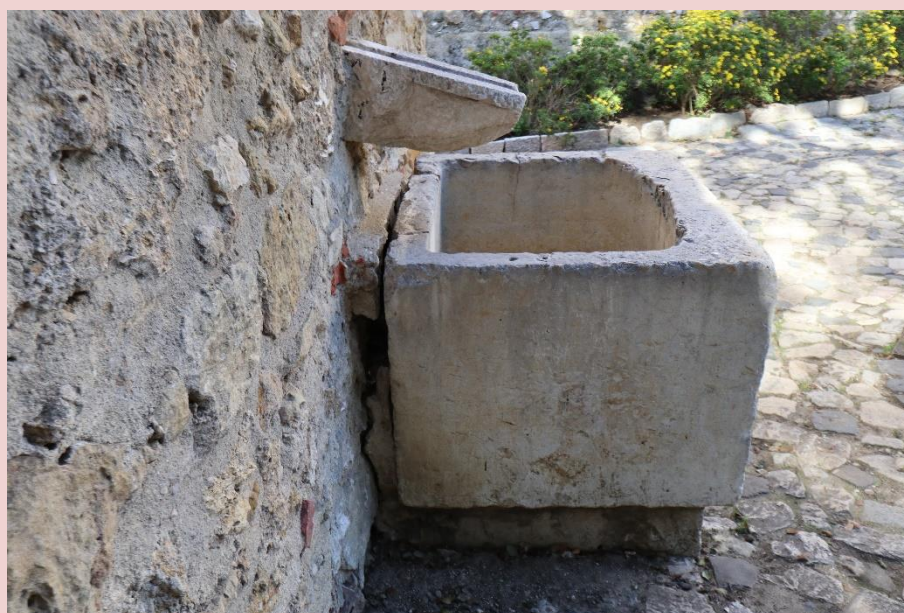
Registo fotográfico

Fonte com bacia em forma de tanque quadrangular e com uma bica ligada á muralha. A fonte localiza-se acoplada ao alçado exterior nascente, inserida na parede de alvenaria exterior. A fonte não se encontra em funcionamento.

- A fonte encontra-se em razoável estado de conservação, com vestígios de colonização biológica.
- A fonte encontra-se desligada da parede, devido á incompatibilidade de materiais e ao facto da argamassa cimentícia estar em um avançado estado de degradação.
