FICHA DE INVENTÁRIO

CASTELO DE S. JORGE | PATRIMÓNIO INTEGRADO

DENOMINAÇÃO	Painel de Azulejos
Identificação	CSJ CL PI AZ 007
Número de Inventário	---
Supercategoria	Artes Plásticas – Artes Decorativas
Categoria	Cerâmica
Subcategoria	Cerâmica de revestimento
Localização	Castelo de S. Jorge, Edifício Paço Real II Interior do Alçado Poente

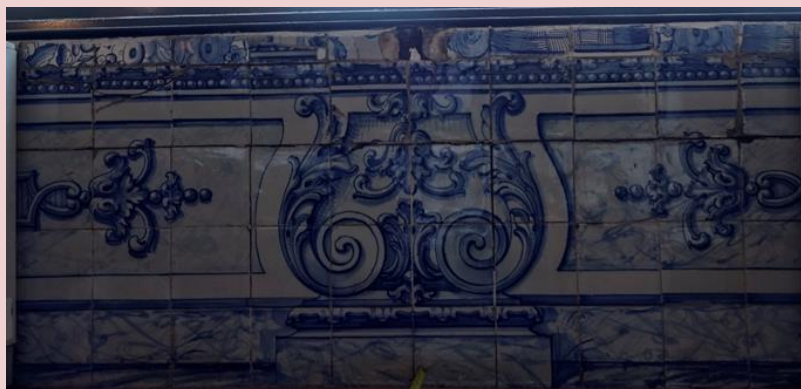
Imagem (s/escala) do Painel de Azulejos CSJ CL PIAZ 007

O painel está inserido no Alçado Poente nº8 (PO8) e é constituído por 50 azulejos em azul e branco.

O painel é composto por volutas e motivos florais e vegetais estilizados, enquadrados por cercadura de elementos vegetais.

*** No alçado poente nº8 (PO8) encontra-se anexado dois aparelhos de ar condicionado que impedem a visibilidade da totalidade do painel de azulejos, não sendo assim possível de aferir o nº total de azulejos e o seu estado de conservação.**

- No geral razoável estado de conservação estrutural, várias fissuras e lacunas de dimensão média com maior incidência na área superior do painel;
- Juntas abertas em maior número no centro e extremidade superior do painel;
- Reboco de assentamento em mau estado de conservação, abaulamento acentuado na extremidade superior do painel;
- Número de Azulejos:
 - Abaulamento: 20
 - Lacunas volumétricas: 3
 - Fracturas: 5
 - Fracturas/Lacunas volumétricas: 5
