FICHA DE INVENTÁRIO

CASTELO DE S. JORGE | PATRIMÓNIO INTEGRADO

DENOMINAÇÃO	Painel de Azulejos
Identificação	CSJ CL PI AZ 008
Número de Inventário	---
Supercategoria	Artes Plásticas – Artes Decorativas
Categoria	Cerâmica
Subcategoria	Cerâmica de revestimento
Localização	Castelo de S. Jorge, Edifício Paço Real II Interior do Alçado Poente

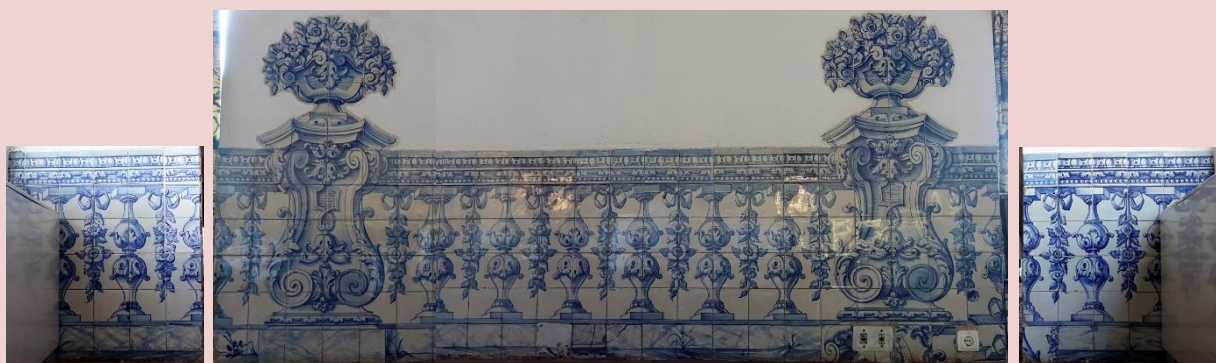
Imagem (s/escala) do Painel de Azulejos CSJ CL PI AZ 008

O painel está inserido no Alçado Poente nº9 (PO9), nº10 (PO10), nº11 (PO11) e é constituído por 226 azulejos em azul e branco. O painel é composto por balaústre e jarra com motivos florais e vegetais estilizados, enquadrados por cercadura de elementos vegetais.

- No geral bom estado de conservação estrutural, pequenas lacunas junto às extremidades do alçado poente nº9 (PO9)
- Algumas juntas abertas, com maior incidência junto às extremidades do painel;
- Reboco de assentamento em razoável estado de conservação, pequeno abaulamento visível no alçado poente nº11 (PO11)
- Número de Azulejos:

Abaulamento: 3	Fracturas: 12
Lacunas volumétricas: 11	Fracturas/Lacunas volumétricas: 12
