FICHA DE INVENTÁRIO

CASTELO DE S. JORGE | PATRIMÓNIO INTEGRADO

DENOMINAÇÃO	Painel de Azulejos
Identificação	CSJ CL PI AZ 009
Número de Inventário	---
Supercategoria	Artes Plásticas – Artes Decorativas
Categoria	Cerâmica
Subcategoria	Cerâmica de revestimento
Localização	Castelo de S. Jorge, Edifício Paço Real II Interior do Alçado Poente

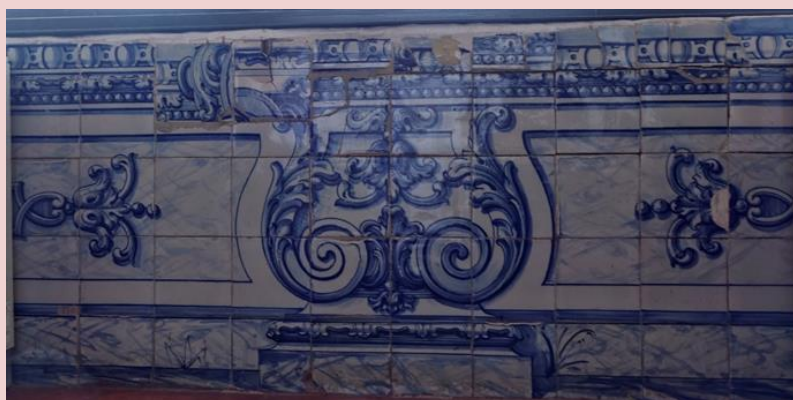
Imagem (s/escala) do Painel de Azulejos CSJ CL PIAZ 009

O painel está inserido no Alçado Poente nº12 (PO12) e é constituído por 50 azulejos em azul e branco.

O painel é composto por volutas e motivos florais e vegetais estilizados, enquadrados por cercadura de elementos vegetais.

*** No alçado poente nº12 (PO12) encontra-se anexado dois aparelhos de ar condicionado que impedem a visibilidade da totalidade do painel de azulejos, não sendo assim possível de aferir o nº total de azulejos e o seu estado de conservação.**

- No geral razoável estado de conservação estrutural, várias fissuras e lacunas de dimensão média com maior incidência na área superior do painel;
- Juntas abertas em maior número no centro e extremidade superior do painel;
- Reboco de assentamento em mau estado de conservação, abaulamento acentuado na extremidade superior do painel;
- Número de Azulejos:
 - Abaulamento: 3
 - Lacunas volumétricas: 7
 - Fracturas: 5
 - Fracturas/Lacunas volumétricas: 6
