CASTELO DE S. JORGE | PATRIMÓNIO MÓVEL

DENOMINAÇÃO **Elemento Arquitectónico**

NÚMERO DE INVENTÁRIO **CSJ00144**

Localização **Castelo de S. Jorge, Edifício Paço Real – Terraço - No pavimento da cobertura exterior**
ANEXO I – Localização assinalada com o nº19

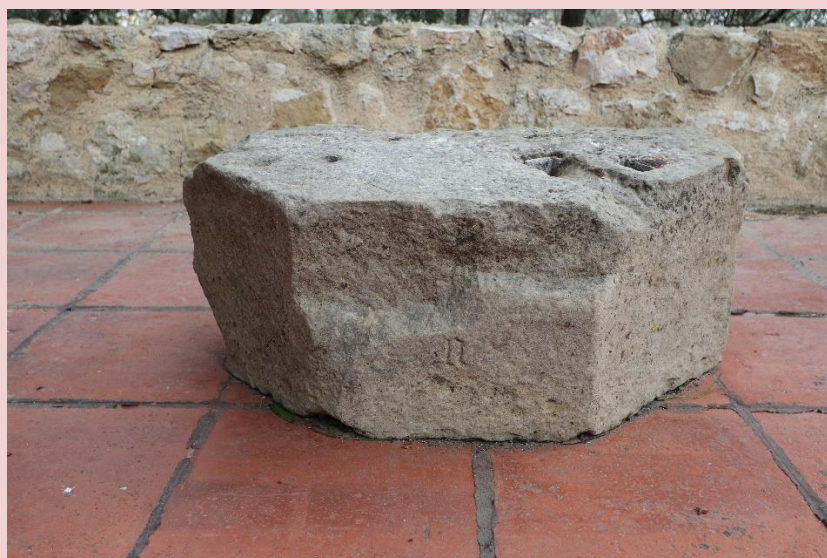
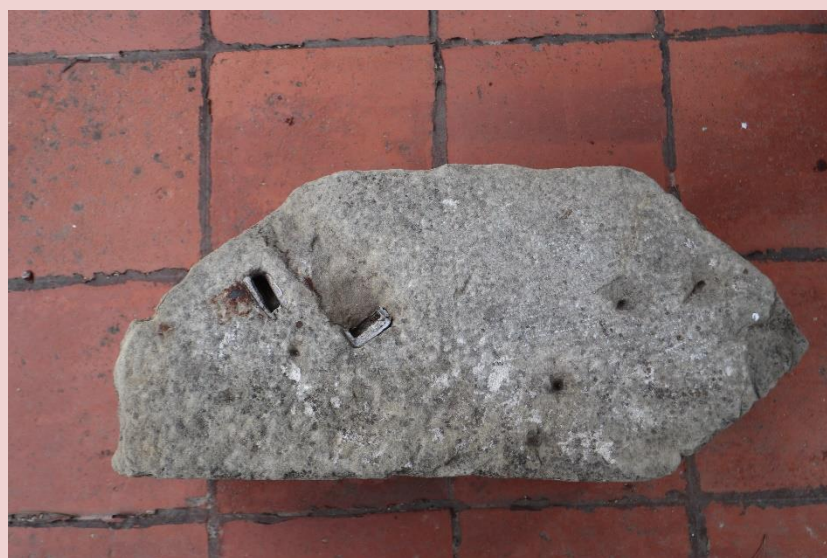
Registo fotográfico

Elemento arquitectónico indefinido, apresenta uma forma quadrangular com dois lados talhados de forma recta. Em uma das faces, orientada na vertical, encontra-se uma marca de canteiro. Em uma das faces que se encontra orientada na horizontal encontra-se dois orifícios com vestígios de metal - chumbo.

- **O elemento arquitectónico encontra-se em bom estado de conservação.**
- **Na face que se encontra orientada na horizontal existem vestígios de chumbo oxidado.**
- **Em Agosto de 2020 foi alvo de uma limpeza por via húmida e aplicação de biocida preventivo.**
